## SOWETOBRUG - UTRECHT

### Casus:

# Oplossing: Galvashield CC4 Opofferanodes

Locatie: Sowetobrug te Utrecht - over Merwedekanaal

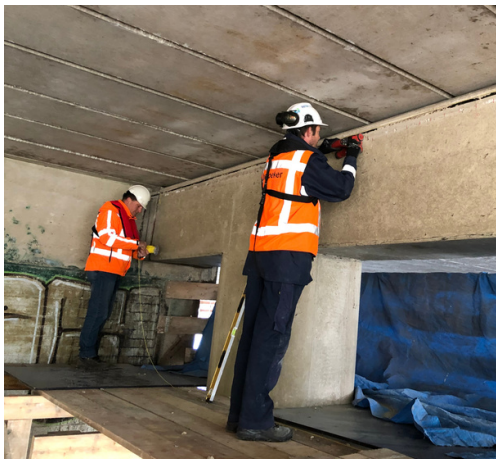
Scannen wapening in ligger waar geboord kan worden

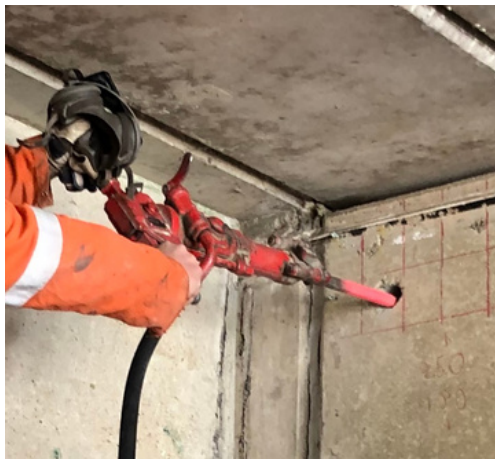
Boren van gaten in de ligger

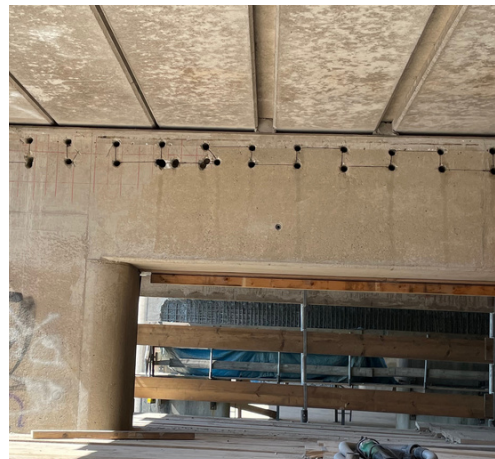
Gatenpatroon in ligger t.b.v. opofferanodes

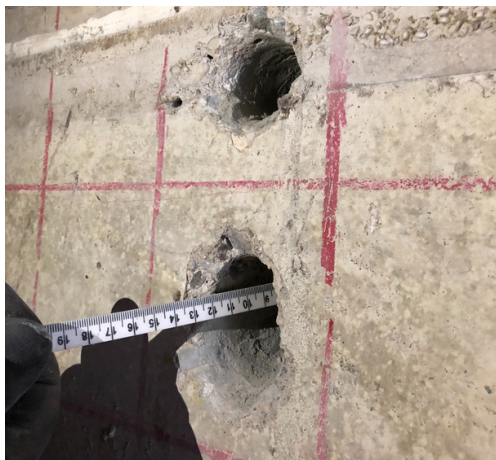
Controle diepte boorgat t.b.v. anode

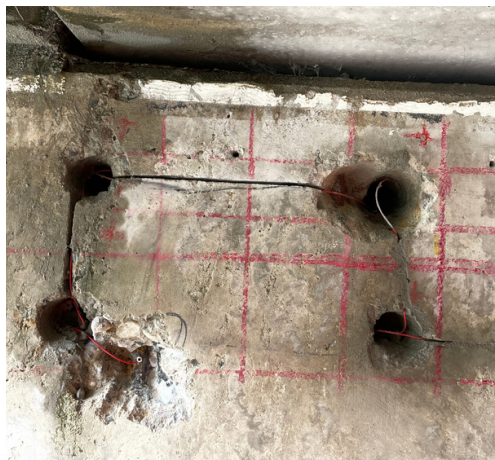
Close-up 4 anodes in serie

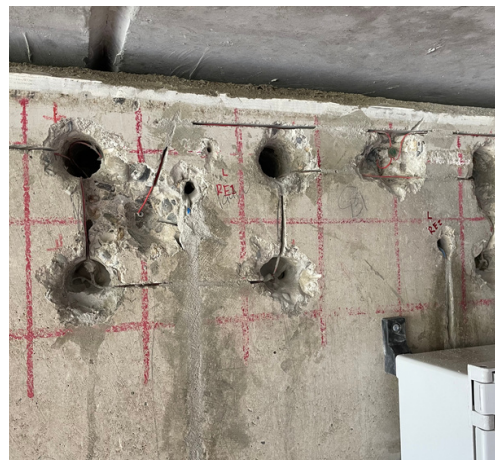
Ligger waar anodes zijn aangebracht en verbonden

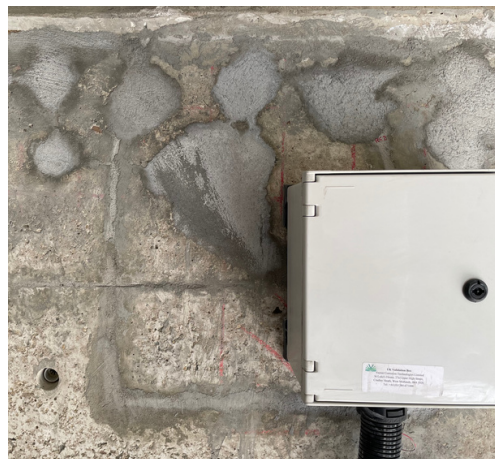
Meting referentie sensoren m.b.v. monitoringbox

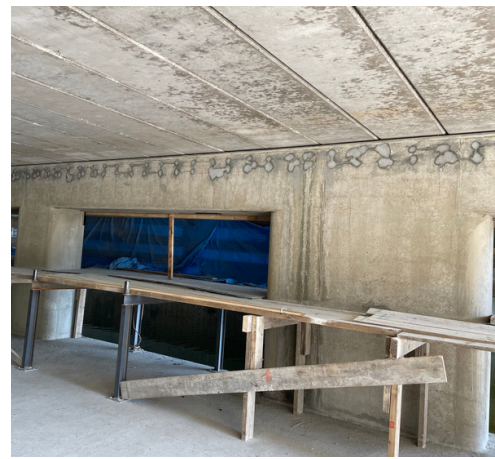
Eindresultaat

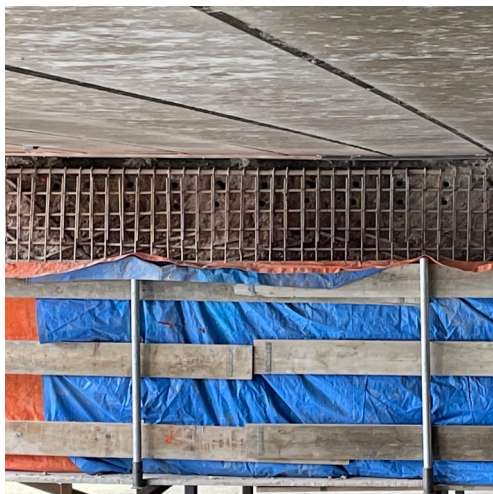
Scannen wapening in ligger waar geboord kan worden

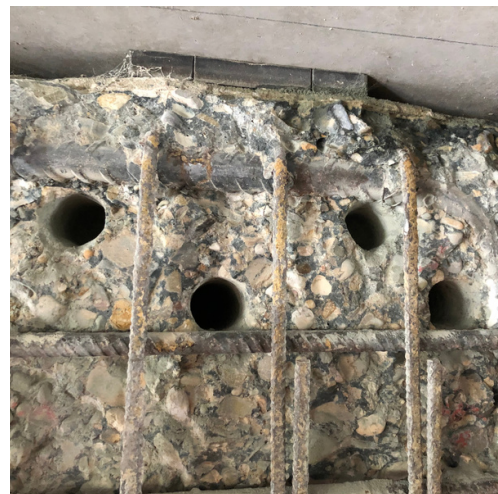
Close-up gatenpatroon t.b.v. anodes betonligger

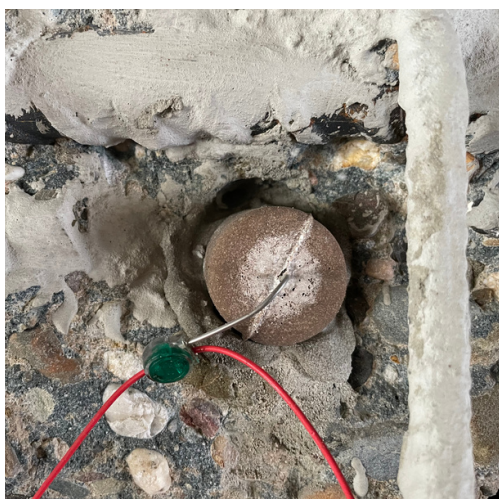
Close-up aansluiten geplaatste opofferanode

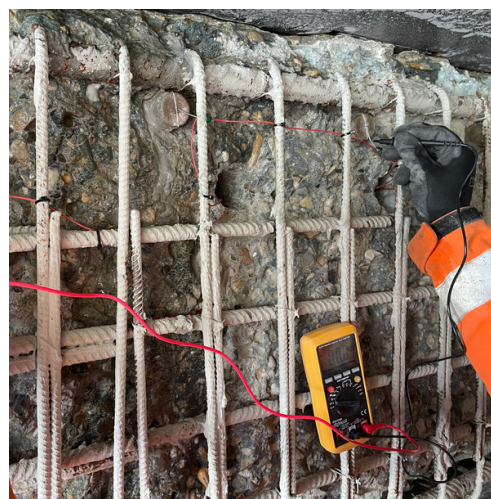
Close-up van meting

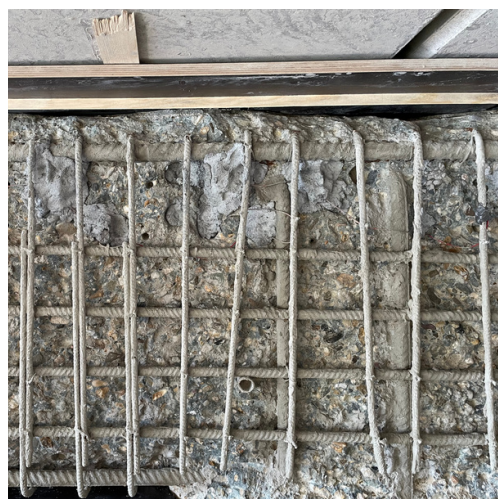
Ligger waar anodes zijn verlijmd in geboorde gaten
